„Denkmal des Monats März

Das besondere Feriendomizil: Die mustergültige Umnutzung eines Wasserturms in Waren (Müritz)

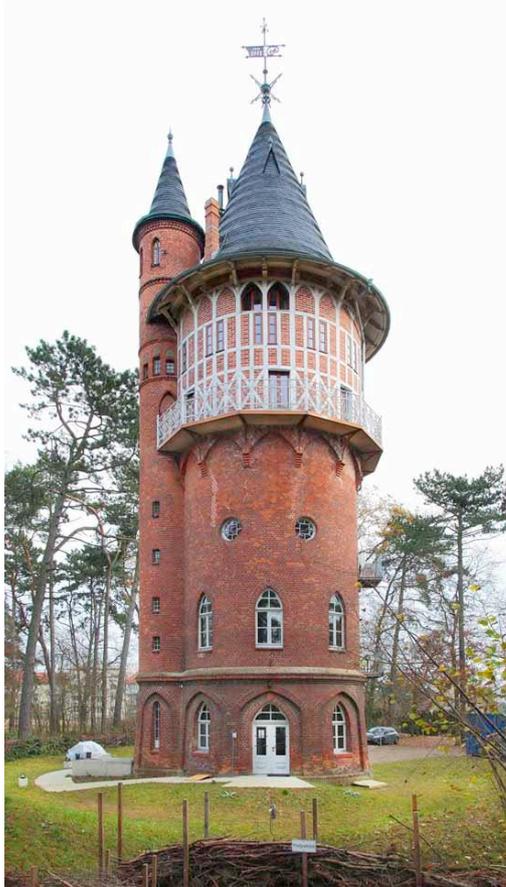
Abb. 1: Waren (Müritz), Wasserturm, Westseite (Foto: LAKD)

Bei dem Wasserturm handelt es sich um ein unterkellertes, massiv in Ziegeln errichtetes Bauwerk auf rundem Grundriss von circa 35 m Höhe. Der Turmkopf, der den genieteten Hängebodenbehälter beherbergt, zeigt Sichtfachwerk (Abb. 2). Am Übergang vom massiven Mauerwerk zur Fachwerkbauweise befindet sich ein circa 90 cm auskragender Laufgang, der auf gusseisernen Konsolen ruht. Dieser wird an der Nordseite durch einen kleinen runden Treppenturm unterbrochen, der die separate Erschließung der Geschossebenen und des Umgangs mit einer gusseisernen Treppe ermöglichte.

Abgesichert durch einen Vertrag mit der Stadt Waren entstand auf private Initiative 1897 südlich der Altstadt das erste Wasserwerk in Waren. Nur wenige 100 m entfernt wurde auf dem Nesselberg ein Wasserturm erbaut (Abb. 1). Dieser Turm war für die kontinuierliche Wasserversorgung der Stadt wesentlich, denn er diente als Speicher in abnahmeschwachen Zeiten und konnte im Gegenzug bei höherem Bedarf die gestiegene Nachfrage durch Abgabe der im Kessel gespeicherten Wassermenge bedienen. Zugleich sorgte der Turm aufgrund der erhöhten Lage für ausreichenden Druck in den Versorgungsleitungen, so dass auch mehrgeschossige Bauten der Stadt mit fließendem Wasser versorgt werden konnten.

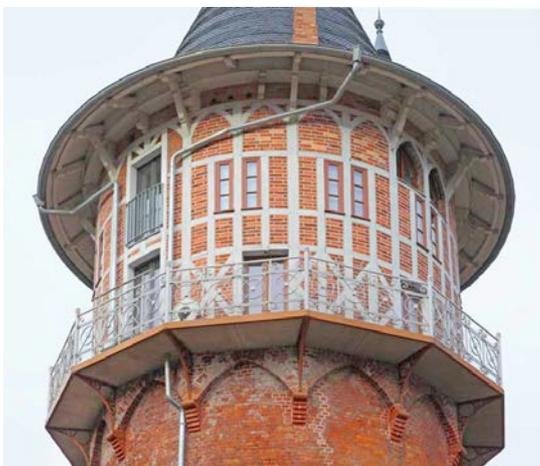
Abb. 2: Waren (Müritz), Wasserturm, Turmkopf mit Laufgang (Foto: LAKD)

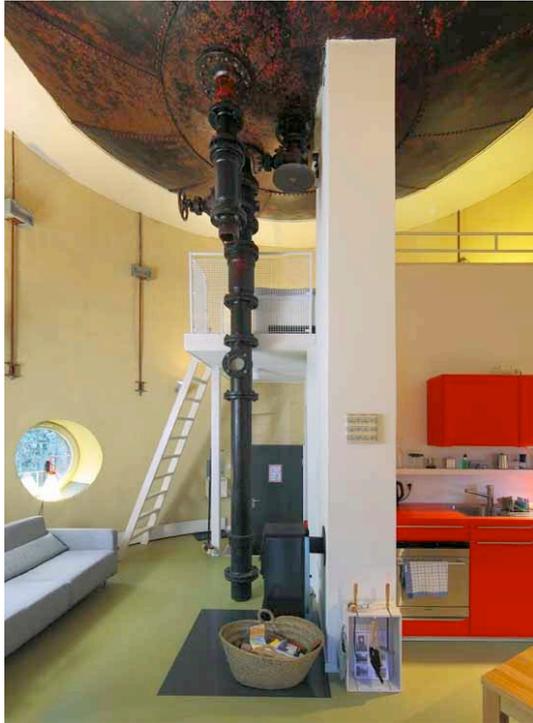
Abb. 3: Waren (Müritz), Wasserturm, zweites Obergeschoss (Foto: LAKD)

Die Anregungen der Denkmalpfleger, die größten Wert auf einen Teilerhalt des Behälters in situ legten, fielen auf fruchtbaren Boden. Die Architekten entwickelten nun eine Planung, die den Erhalt des Hängebodens und eines schmalen Streifens der Seitenwangen vorsah. Der Behälterboden bildete jetzt die Deckenansicht der dritten Wohnebene (Abb. 3). Zur Aussteifung erhielt dieser eine

Leichtbetonfüllung. Außer dem genieteten Hängeboden blieben ein durchgehender Leitungsstrang und ein Rohranschluss erhalten. Auch in der vierten Wohnebene ist durch den Erhalt eines schmalen Streifens der Seitenwandungen ein Teil des ehemaligen Kessels sichtbar, der wie in der Wohnebene darunter in besonderer Weise den Raumcharakter prägt (Abb. 4).

Die Oberflächen des in situ erhaltenen Behälterteils reinigten und konservierten die Eigentümer in Eigenleistung. So blieben die über Jahrzehnte entstandenen Alterungs- und Verschleißspuren sichtbar und machen den Innenraum einzigartig (Abb. 3 und 6). Die ehemalige Funktion und der Alterswert des Wasserturms sind weiterhin gegenwärtig. Bauzeitliche Holz- und Metallfenster wurden vorbildlich aufgearbeitet und durch ein inneres Vorsatzfenster wärmetechnisch ertüchtigt. Die Innenseite der Außenwände erhielt einen Dämmputz.

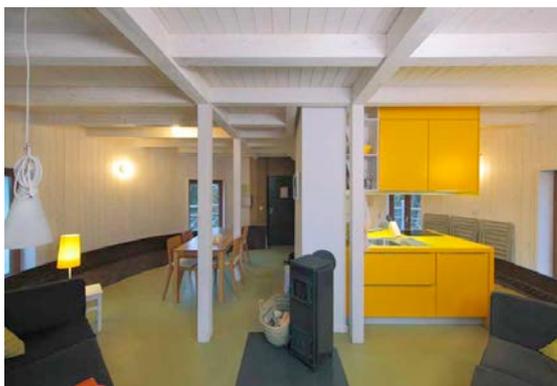
Abb. 4: Waren (Müritz), Wasserturm, drittes Obergeschoss (Foto: LAKD)

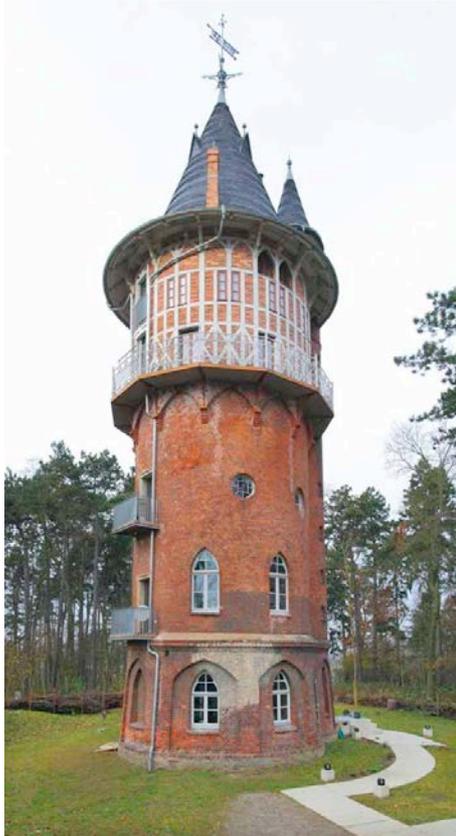
Abb. 5: Waren (Müritz), Wasserturm, zweiter Rettungsweg der an der Südseite (Foto: LAKD)

Zur Herstellung des zweiten Rettungsweges wurden in die Obergeschosse der Südachse Rettungsöffnungen eingeschnitten. Das erste und zweite Obergeschoss erhielten hier einen schmalen Balkon mit schlichter Absturzbrüstung in der Tiefe des Laufgangs (Abb. 5).

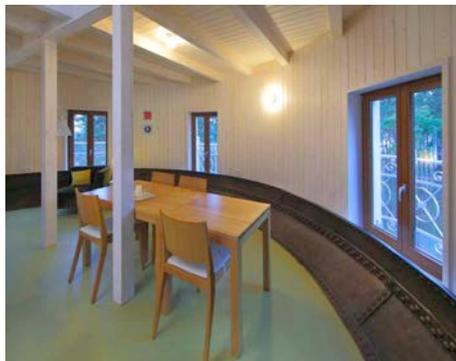
Abb. 6: Waren (Müritz), Wasserturm, drittes Obergeschoss (Foto: LAKD)

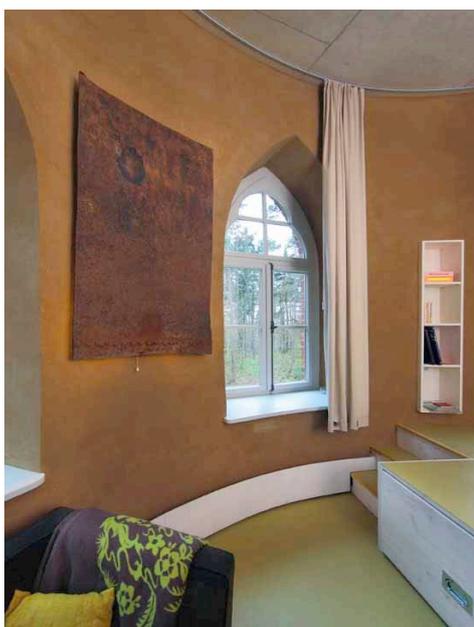
Abb. 7: Waren (Müritz), Wasserturm, erstes Obergeschoss (Foto: LAKD)

So erhielt beispielsweise die Wohnung des ersten Obergeschosses im Eingangsbereich ein Podest, das etwa bis zur Mitte des Raumes reicht (Abb. 7). Darunter liegt die Schlafstatt, die sich als Schubkasten herausziehen lässt. Das Podest kann zugleich als Sitzgelegenheit genutzt werden, wie auch die tiefen, innen liegende Fensterbänke. Um Ablageflächen zu schaffen wurden in die Aussparungen der ehemaligen Schornsteinzüge Regale und Ablagen eingebaut.
